## 地震とライフライン被害

### Earthquake and lifeline damage

Junji Kiyono\*

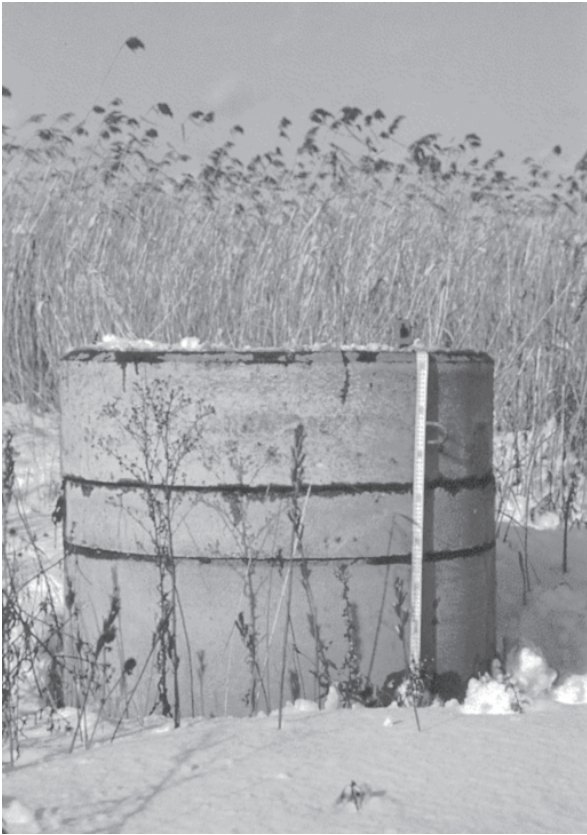
御岳崩れを起こした1984年(昭和59年)の長野県西部地震(M6.8)、道路被害の大きかった1987年(昭和62年)の千葉県東方沖地震(M6.7)、寒冷地であるがゆえ地盤の凍結による埋設管被害発見の困難さを露呈した(鏡味, 1993)1993年(平成5年)の釧路沖地震(M7.8)(写真1)、甚大な津波被害、及び鉄道では電車線鉄柱の折損被害等が生じた1994年(平成5年)の北海道南西沖地震(M6.8)、1994年の北海道東方沖地震、三陸はるか沖地震と続き、1995年(平成7年)には活断層の活動による、いわゆる都市直下型の兵庫県南部地震(M7.3)が起こった。

写真1 マンホールの浮き上がり（1993年釧路沖地震）

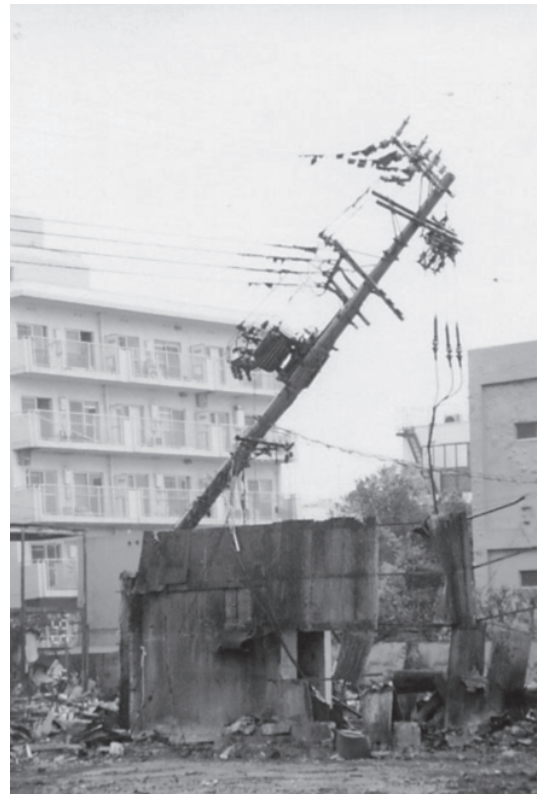
写真2 震動・火災などによる電柱の損壊（1995年兵庫県南部地震）

が終了している。下水道施設は、家庭排水設備から処理場・ポンプ場、管渠に至るまで大きな被害を被った。神戸の東灘処理場では処理機能が完全に停止（4ヵ月後に機能回復）し、神戸市内の下水管渠施設（汚水・雨水）の敷設延長の2%弱が被災した。電力は、地震直後には送電設備・配電設備の被害により関西電力管内の需要の1/4に当たる約260万戸が停電したが、約一週間後には応急送電により停電はほぼ解消した。家屋倒壊や火災による電柱や引込み線被害も多数発生した（写真2）。ガスは、大阪ガス管内で約86万戸の供給が停止したが、3ヵ月後までにはほぼ供給を再開した。通信施設は、一部の設備被害とともに約30万回線が一時的に不通となる被害を受けた。これ以降、全国利用型伝言ダイヤルが開発され、また衛星利用が拡大されている。鉄道においては、列車の脱線、高架橋の損壊、軌道変状、盛土の崩壊のみならず、停車場設備や電気設備、そして車両基地に至るまで大きな被害を受けた。山陽新幹線で8箇所、在来線および新交通システムで24箇所の計32箇所て橋梁の落橋（写真3）が発生している。道路では、阪神地区の大動脈である国道や高速道路が落橋等で寸断（写真3、写真4）されるとともに、家屋の倒壊で生活道路が機能しない状態になるなど、消火・避難・救援・復旧・生活物資輸送などあらゆる面に多大な負の影響を与え

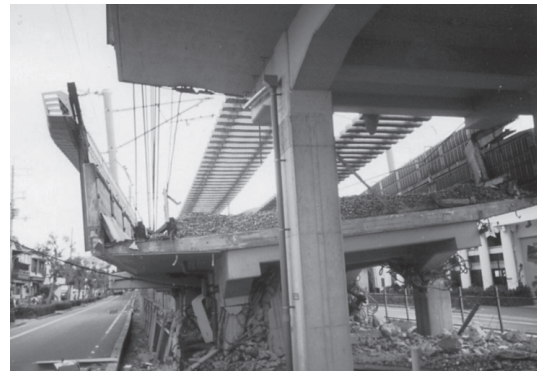
写真3 山陽新幹線高架橋の落橋（1995年兵庫県南部地震）

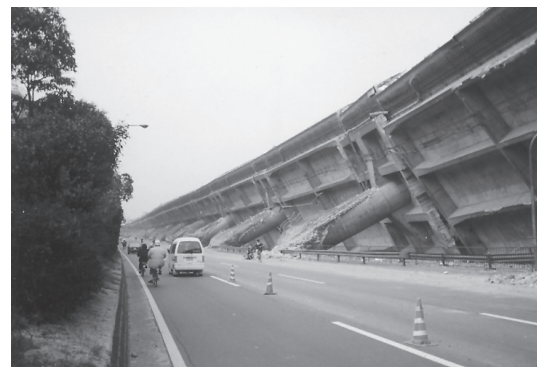
写真4 阪神高速高架橋の倒壊（1995年兵庫県南部地震）

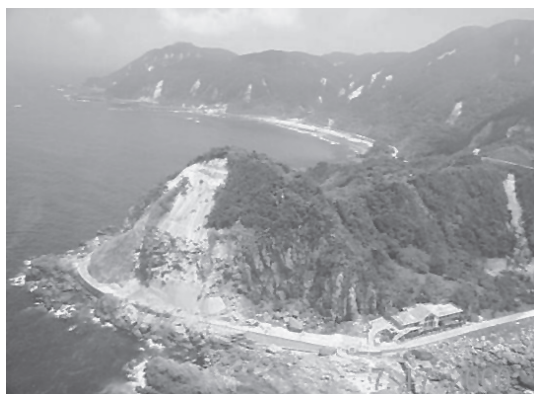
兵庫県南部地震以降，強震ネットワークや多数の震度観測点が整備された後の地震である1997年（平成9年）の鹿児島県北西部地震，周回道路の被害（写真5）で孤立集落を生んだ2000年（平成12年）の神津島近海地震（最大でM6.5）に続き，同じく2000年（平成12年）には鳥取県西部地震（M6.7）が起こった。

写真5 かけ崩れによる神津島周回道路の被害（2000年神津島近海地震）

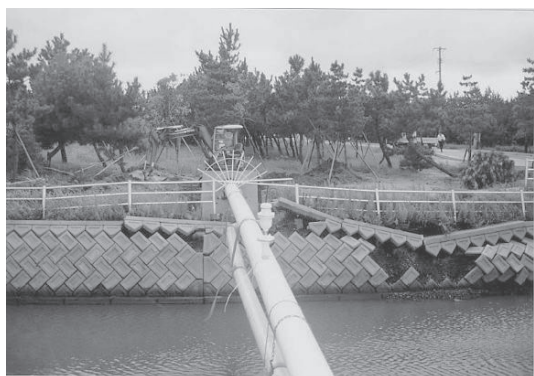
活断層は事前には指摘されておらず（理科年表，2003），地方の中都市である米子，境港市を中心に被害が広がった。鳥取県における断水被害総数は最終的に5,744戸であり，近隣県を合わせると6,801戸に断水が生じた（写真6）。下水道の被害としては，主に管渠の破損とマンホールの隆起などの10数件が報告されている。ガス漏れは43件発生したが，ほとんどが灯内管であり，本支管の被害は数箇所程度であった。電力については，地震直後に停電したがすぐに復旧した。鳥取，岡山，鳥根など合わせて17,403戸が被害を受けた。電話については，溝口町内の一部不通を含め，

写真6 承水路に架かる水管橋の被害状況（2000年鳥取県西部地震）

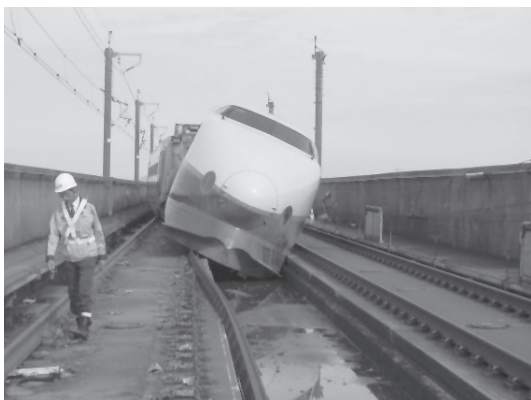
(土木学会, 2007). 鉄道では, 乗客151人を乗せた上越新幹線下り列車「とき325号」が200km/hを超えるスピードで走行中に妙見トンネルの出口付近で地震に遭遇, ユレダスの作動によりトンネルを出てから警報を受け, 直ちに送電が停止されたのとはほぼ前後して運転士が非常用ブレーキを作動させたとも言われているが, とにかく脱線して停止した(写真7). また, 浦佐~長岡間の5つのトンネルや, 只見線や信越線などの在来線も大きな被害を受けた(関西ライフライン研究会, 2004).

写真7 脱線した上越新幹線(2004年新潟県中越地震)

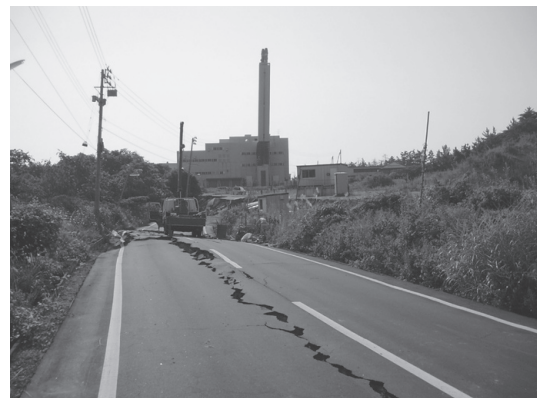
2007年(平成19年)の新潟県中越沖地震(M6.8)では, 新潟県で死者15人, 重軽傷者2,315人, 建物全壊1,319棟, 大規模半壊857棟, 半壊4,764棟, 一部損壊34,659の被害が生じ(新潟県, 2007[2]), また原子力発電所周辺施設の被害も発生した. 特にガス・上下水道管路には, 液状化による側方流動や斜面・法面被害による地盤変状(写真9), 砂地盤や緩斜面, 異地質境界面などに多くの被害が発生した. 上水道は, 送水管や大口径管路に多くの被害が見られ, 柏崎の配水管路被害率は0.65件/kmにのぼった. 柏崎市ガス水道局の供給エリアではガスの供給が停止された. 復旧対象戸数約3万戸のうち復旧に時間を要する約3千戸を除いた需要家への供給は約1ヵ月後に完了したが, 復旧工事は液状化や水道管被害によるガス管への浸入水(写真10)により困難を極めた. 電力製造としての原子力施設では, 原子炉主要部分以外の構造部分への耐震化への配慮や, 沈下や流動などの地盤変状への対応などが課題となった(土

写真9 水道管が敷設されている道路の被害(2007年新潟県中越沖地震)

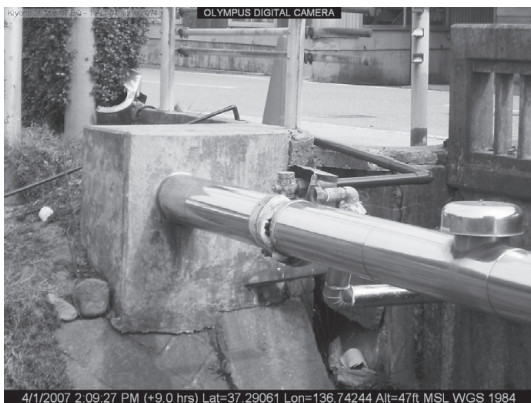
2007年(平成19年)の能登半島地震(M6.9)では, 被害は限定的だが死者が1人, 重傷者が29人, 軽症者が268人の人的被害が生じ, また, 全壊476棟, 半壊620棟, 一部損壊4,963棟の住家被害が発生した. 上水道は主に管路の被害(写真8)であり, 輪島市では281世帯において断水が発生した. 電力は地震発生直後, 一時的に石川県で約11万戸, 富山県で約5万戸の停電が発生したが, 翌日には復旧した. 道路は各地で土砂崩れや陥没が発生した. 鉄道はJR七尾線でやのと鉄道でレールの浮き上がりやずれが生

写真8 水管橋の破損(2000年能登半島地震)

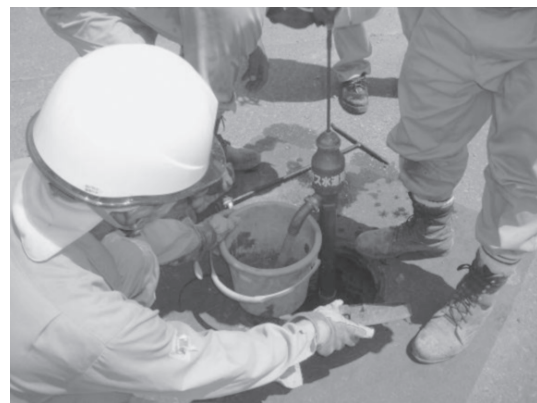
写真10 ガス管の水抜き作業(2007年新潟県中越沖地震)

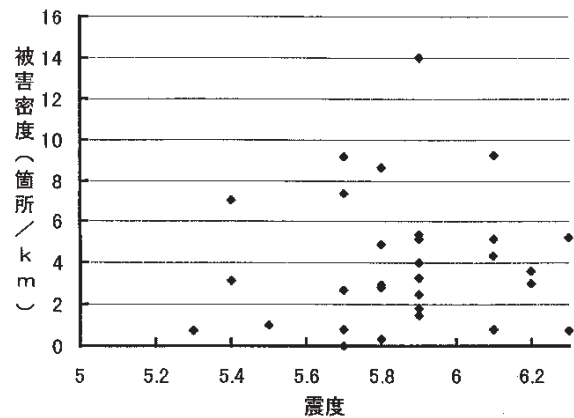
地震の揺れによる被害については、拠点施設(単体構造物)や面的な拡がりを持つ埋設管は、共に最大加速度や最大速度、震度などの特性値との対応で示される場合が多い。図2は1995年兵庫県南部地震の際の神戸市垂水区の道路被害密度(箇所/km)と計測震度値をそれぞれ縦軸と横軸にとって表したものである(原田ら, 1998)。この図は生データを示すものであるが、このような被害データを基に、被害程度ごとの損傷確率のような統計処理を施すことによって、各ライフライン施設に対して様々な脆弱性曲線が提案されている。これを用いれば、想定地震、あるいは想定断層に対して概略どの程度の物理被害や機能被害が生じるかが推定できる。

図2 道路の被害関数の例(1995年兵庫県南部地震の神戸市垂水区)

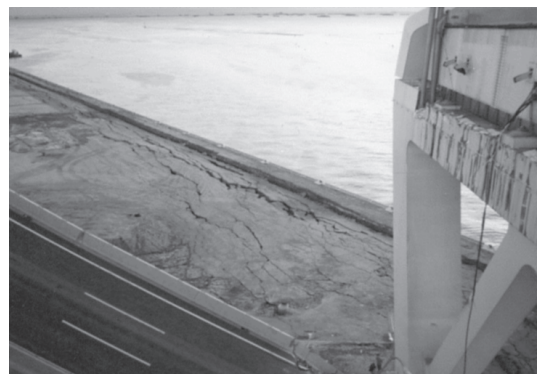
写真11 液状化による埋立地の側方流動(1995年兵庫県南部地震)

などの理由で側方に流動する(写真11)ことにより、護岸や擁壁を移動・傾斜させたり、地中に埋設された水道やガスの管路が変形して損傷を受けたり、見かけの比重が軽い地中工作物(マンホールや地下タンクなど)が浮き上がることにより管路取り付け部に被害が生じる。また、地震動がトリガーとなって発生する地すべりや斜面崩壊(写真12)は、鉄道や道路のみならず、地中埋設管に甚大な被害を及ぼす。過去の地震による地盤の永久変位量と管路破壊の発生密度(箇所/km)の経験的な関係を導出(O'Rourke, et al., 1991)したり、あるいは過去の地震断層と地すべりの発生統計から、地すべりが発生する可能性のある(断層からの)距離とマグニチュードの関係式(Applied Technical Council, 1985)も提案されている。道路橋の橋台部分と道路の取り付け部の地盤の沈下は、震源地近傍では程度の差こそあれ必ずと言っていい程生じる(写真13)。また、地下構造物の損壊によって地表面に沈下が生じ、基盤施設に支障を与えるケースもある(写真14)。

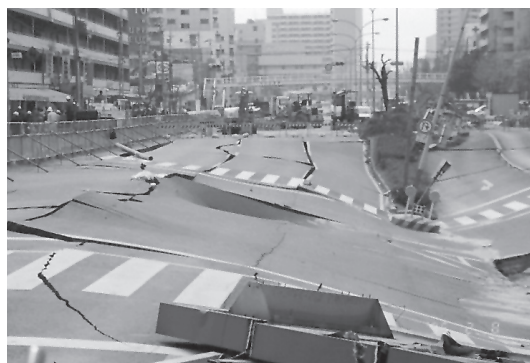
写真14 地下鉄大開駅崩壊による道路の沈下(1995年兵庫県南部地震)

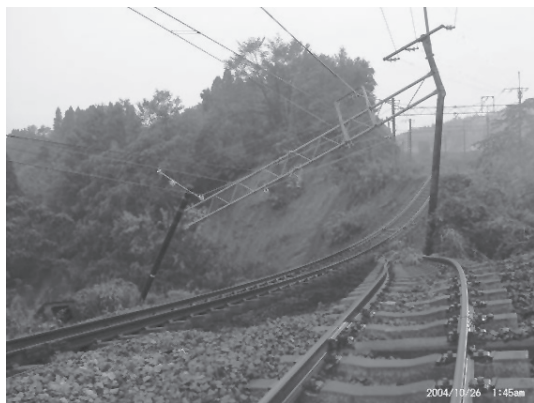
写真12 斜面崩壊で流された上越線の軌道(2004年新潟県中越地震)

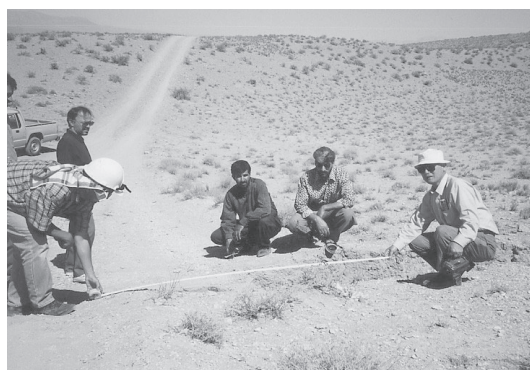
い。写真15は、1997年イラン・ガエン地震の断層の横ずれにより、道路が数メートル横にずれている様子を示している。ずれの成分であるstrikeとdipの組合せ如何によっては構造被害のモードも異なってくる。また、同じdip成分でも例えば正断層タイプの断層面を貫通する埋設管の被害は引張型の被害であり、逆断層タイプの被害は圧縮型となる場合が多い。

写真15 断層変位による道路の横ずれ(1997年イラン・ガエン地震)

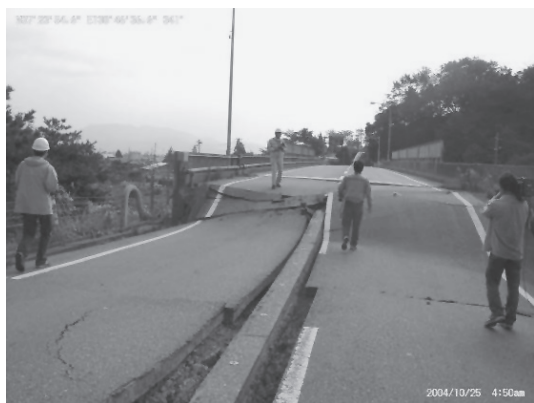
写真13 橋梁取り付け部の地盤の沈下(2004年新潟県中越地震)

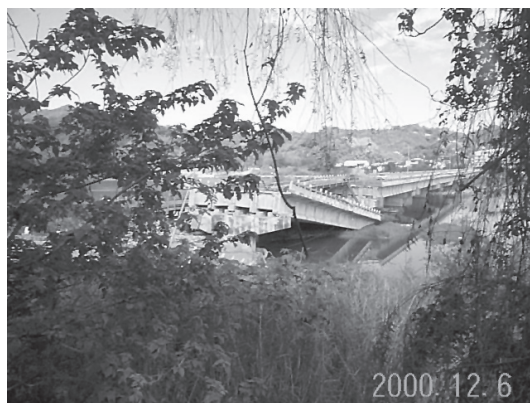
写真16 断層変位による道路橋の落橋(1999年台湾集集地震)

近年の地震では、1999年の台湾集集地震における各種ライフライン被害が断層運動によるものの典型であろう。写真16は道路橋の真下を横切る断層の鉛直変位によって写真手前の2スパンが落橋している様子、写真17はやはりダム軸線を横切る断層の鉛直変位によって約10mのオフセットが生じたもの、写真18は送電線の背後を通る断層のずれによって送電線鉄塔が傾いてしまった例である。

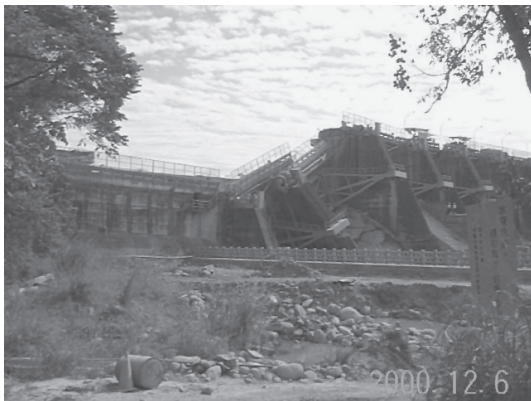
写真17 断層変位によるダムの破壊 (1999年台湾集集地震)

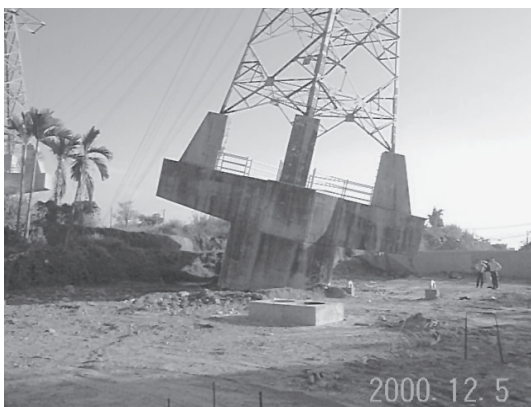
写真18 断層変位による送電線鉄塔の傾斜 (1999年台湾集集地震)
